Installation

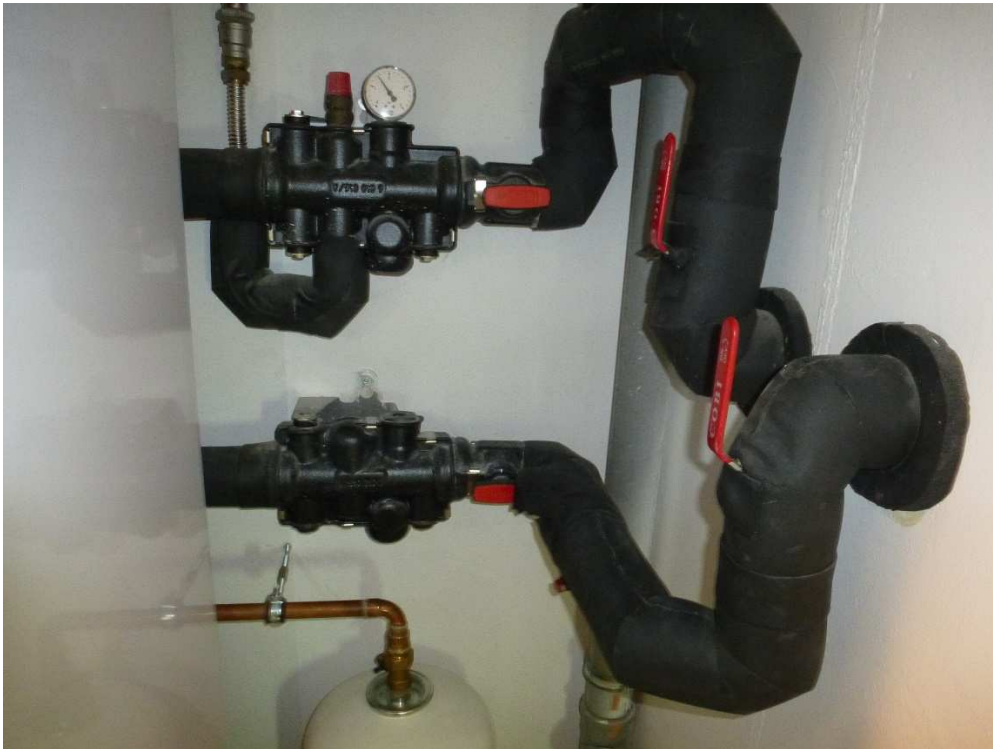
Eventuelle Leckage an der Unterseite des Sondenrücklaufs (unteres Sondenrohr), ca. 11cm von der Wand entfernt

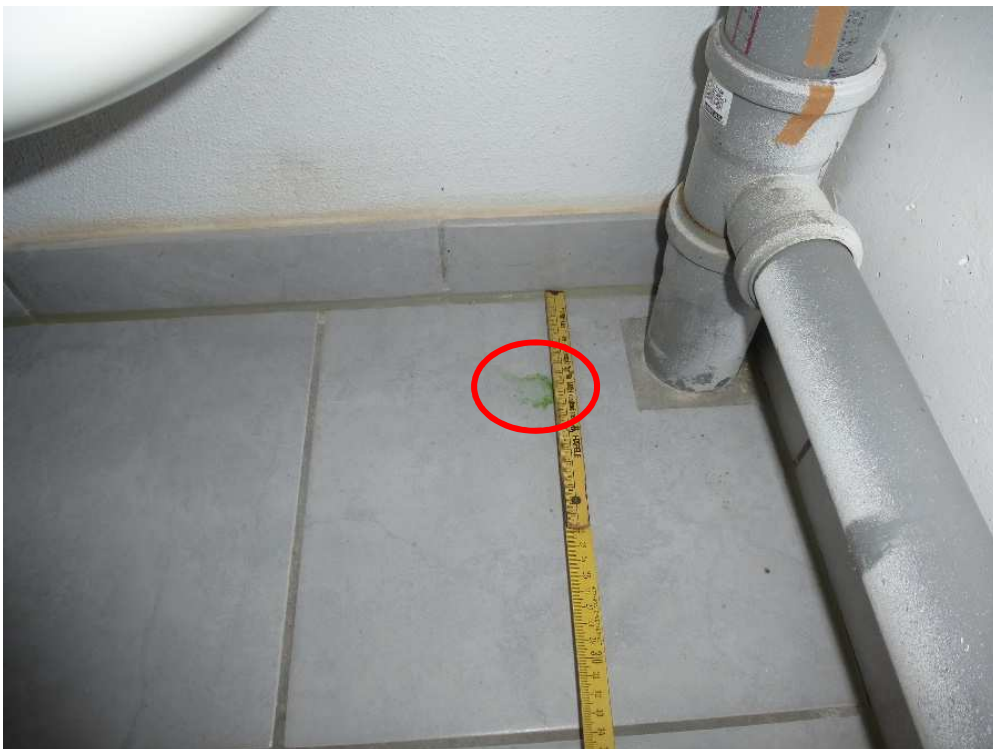
Die 11cm sind genau an der Stelle.

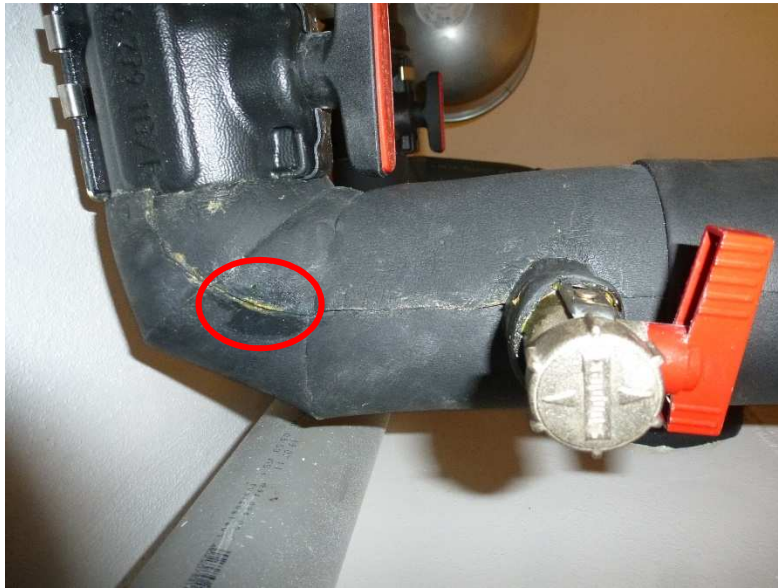
Wenn die Isolierung aufgemacht wird, sieht es so aus:

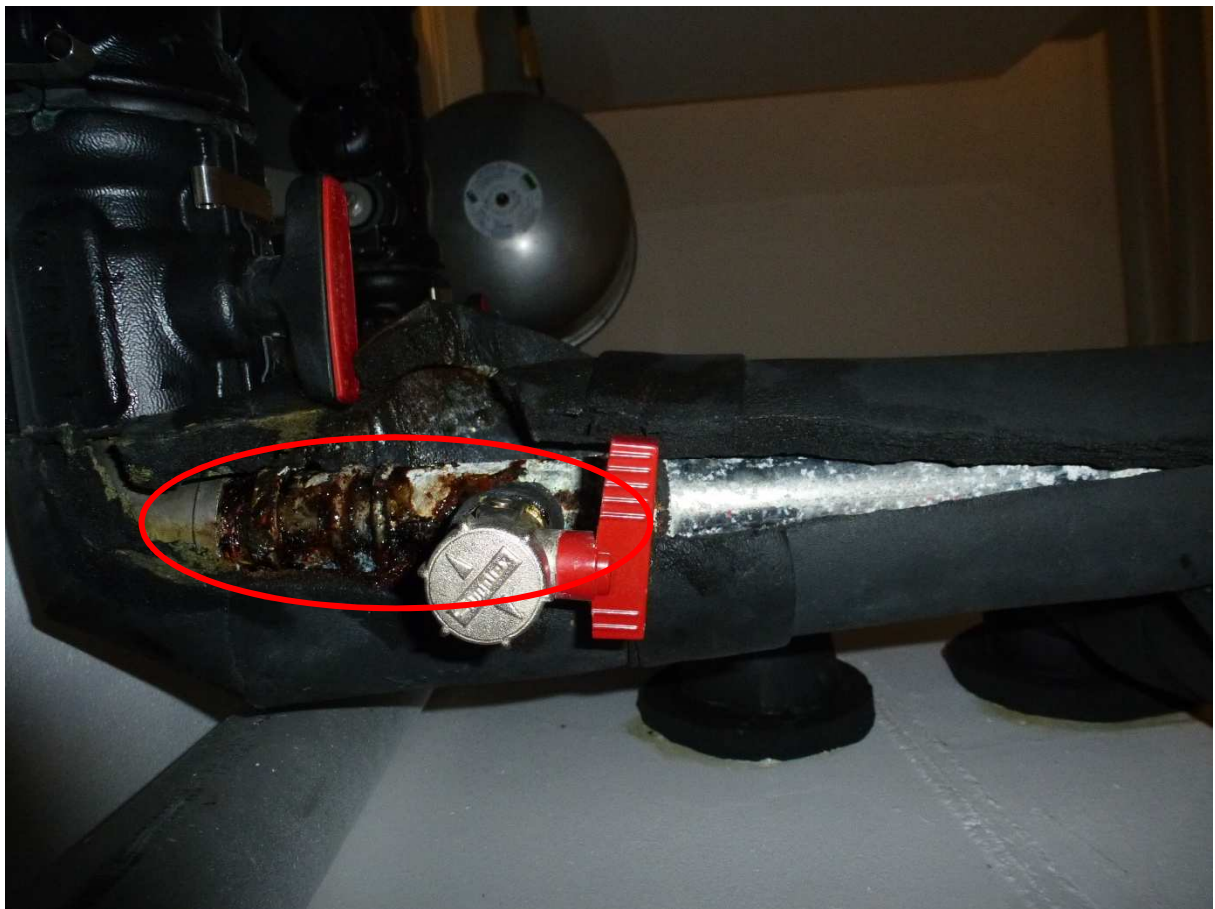
Das Rohrstück vom Eckstück bis zum Revisionshahn ist stark verrostet und da ist der Sabber. Die Isolierung ist nass und die Flüssigkeit fühlt sich leicht ölig an.

Das Eckstück selbst und das Rohr nach dem Revisionshahn sieht wiederum in Ordnung aus.
