Fehler A8F0 nach Wartungsarbeiten am Gas-Brennwertgerät

Vitovvalor 300-P

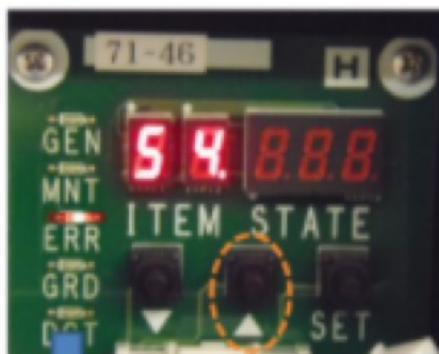
Fehleranzeige BZ-Modul
aktuell anstehenden Fehler löschen

1. Mit der "Pfeiltaste Oben" ITEM 54 anwählen
2. "Pfeiltaste Unten" und "SET" für ca. 3-4 Sek. gleichzeitig gedrückt halten
>> ITEM 54 wechselt jetzt auf ITEM 52
3. "Taste SET" für ca 3-4 Sek. gedrückt halten
>> "PAS" erscheint in der STATE Anzeige

Die "ERR-LED" erlischt und die Brennstoffzelle ist entstört. Gegebenenfalls muss die Störung 61 an der Regelung noch quittiert werden.

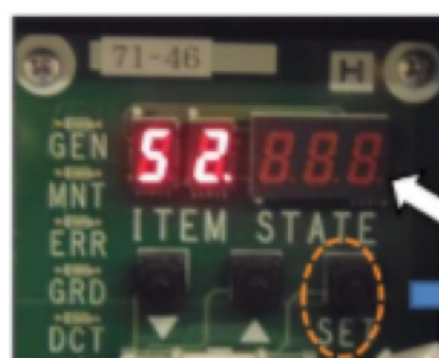
Linke Pfeiltaste und Set-Taste gleichzeitig drücken → Wechsel zu 52

Set-Taste für > 3 Sekunden gedrückt halten = Fehlerspeicher zurückgesetzt (Anzeige unter STATE wechselt auf „PAS“ und Diode erlischt)

PAS
