Hydro AutoControl – das Herzstück des Gerätes:

Hydraulikplan: Innen-/Außeneinheit Vitocal 252-A 2C

Auffälliger Betriebszustand bei gleichen Vorlauftemperaturen beider Heizkreise

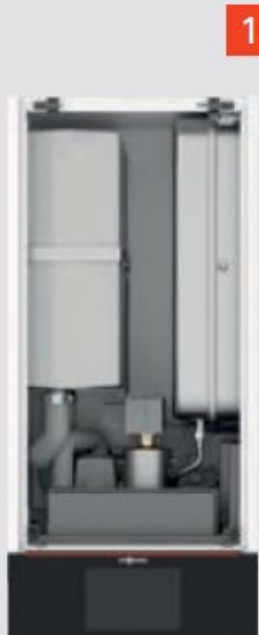
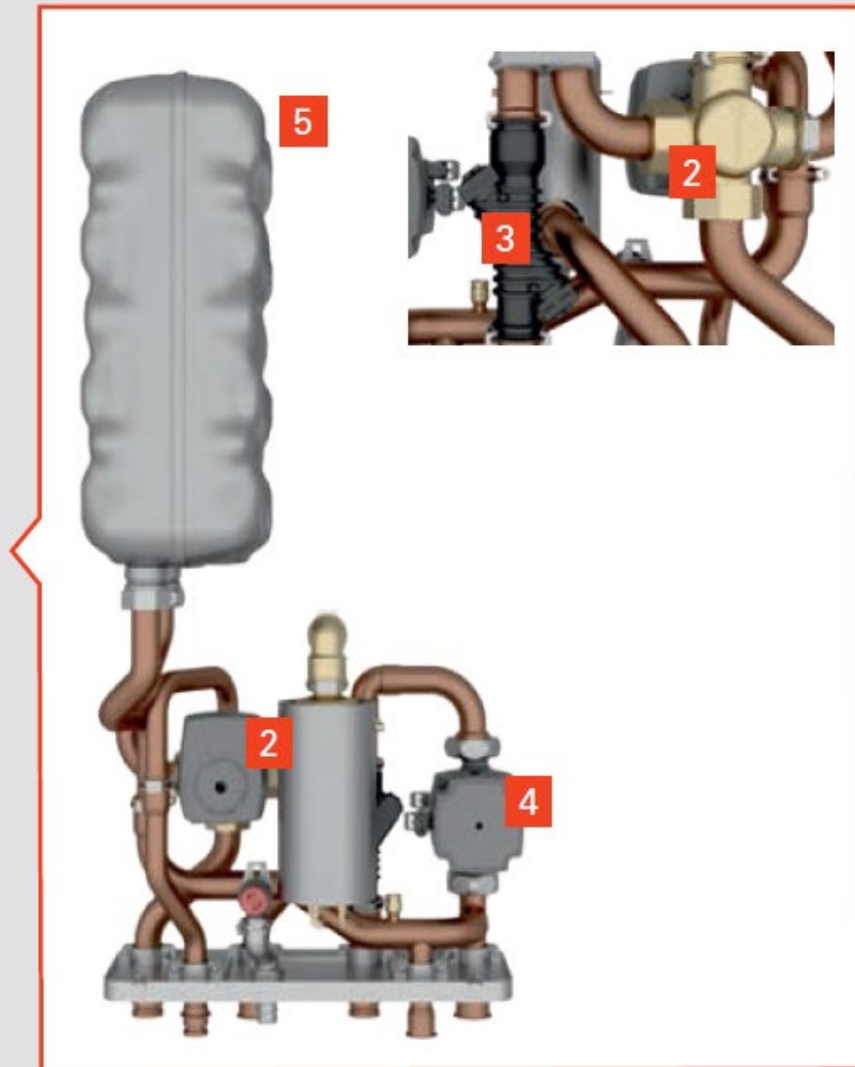
- 1** Hydro AutoControl bildet das Herzstück des Gerätes. Es besteht aus vier Kernkomponenten, die zusammenspielen.
- 2** Das 4/3-Wegeventil übernimmt die Verteilung des Heizwassers. Dabei können der Heizkreis, der Trinkwarmwasserspeicher oder der Bypass bedient werden. Auch eine Mischstellung zwischen Heizkreis und Bypass ist möglich.

- 3** Der integrierte Volumenstromsensor ist ein zentraler Baustein des Hydro AutoControl Systems und liefert die Daten an die übergeordnete Regelung.
- 4** Die Regelung steuert dann das 4/3-Wegeventil und die drehzahl-geregelte Hocheffizienzpumpe entsprechend der hydraulischen Anforderungen im System an.

- 5** Die vierte Kernkomponente ist der im Gerät verbaute Abtaupuffer, der jederzeit dafür sorgt, dass eine robuste und vollständige Abtauung erfolgen kann. Darüber hinaus ermöglicht das System auch, dass ein Anlauf der Anlage auch bei geringen Heizkreistemperaturen gewährleistet ist (z. B. Befüllung im Frühjahr mit kaltem Wasser).

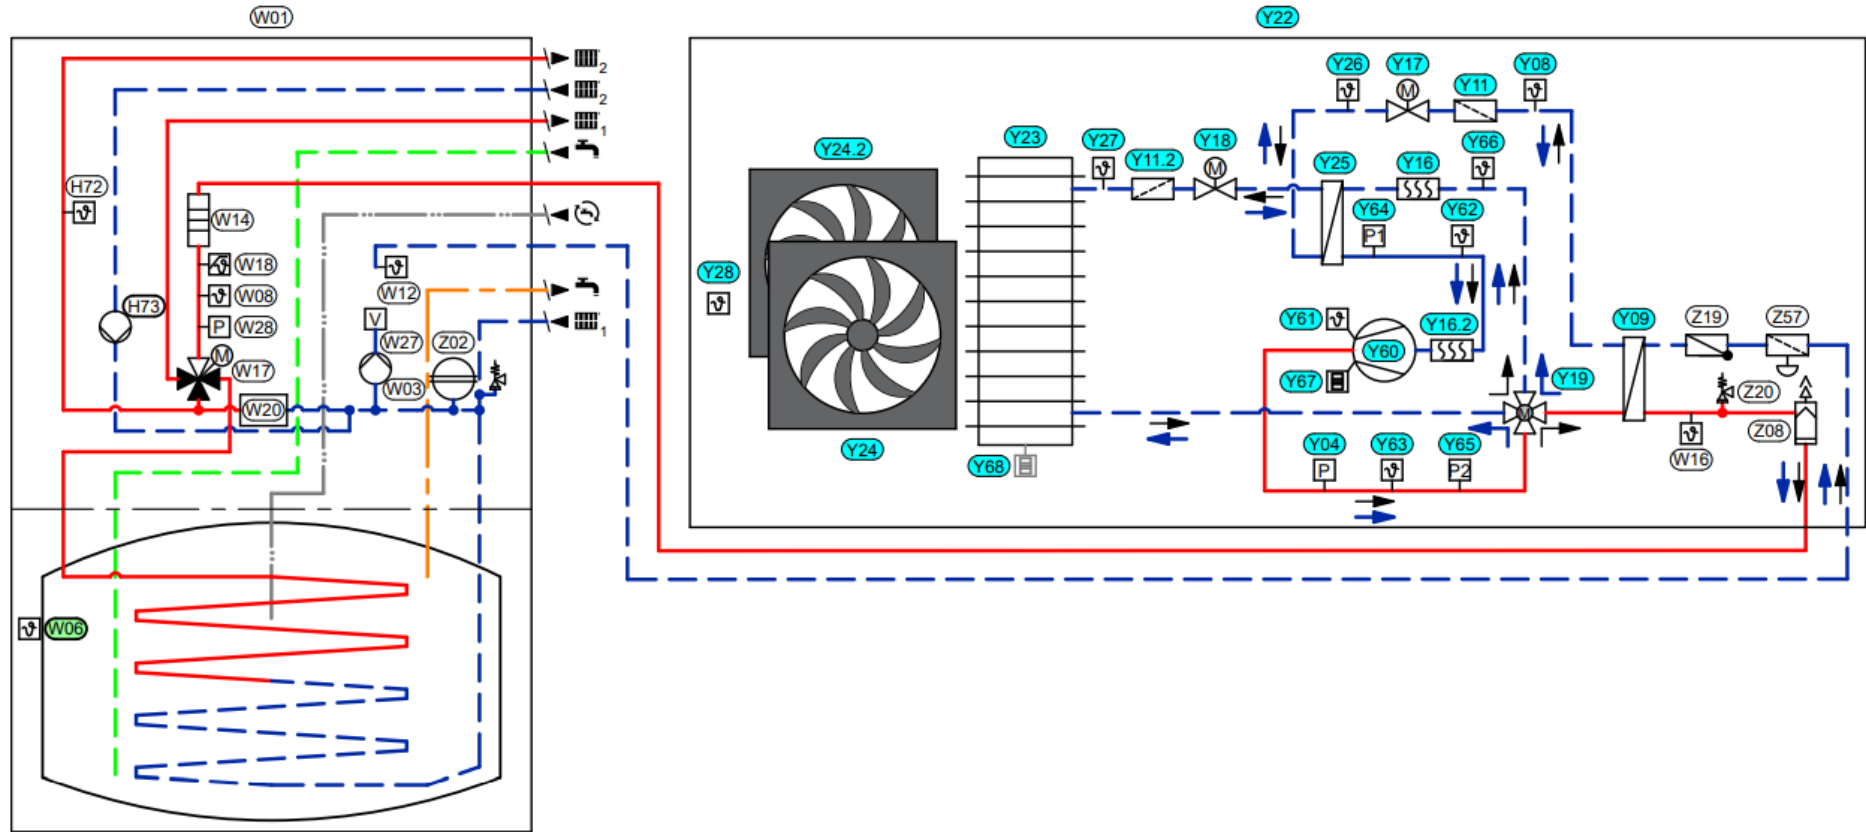
Unauffälliger Betriebszustand Soll Vorlauf HK2 ca. 4K unter HK2 Vorlauf

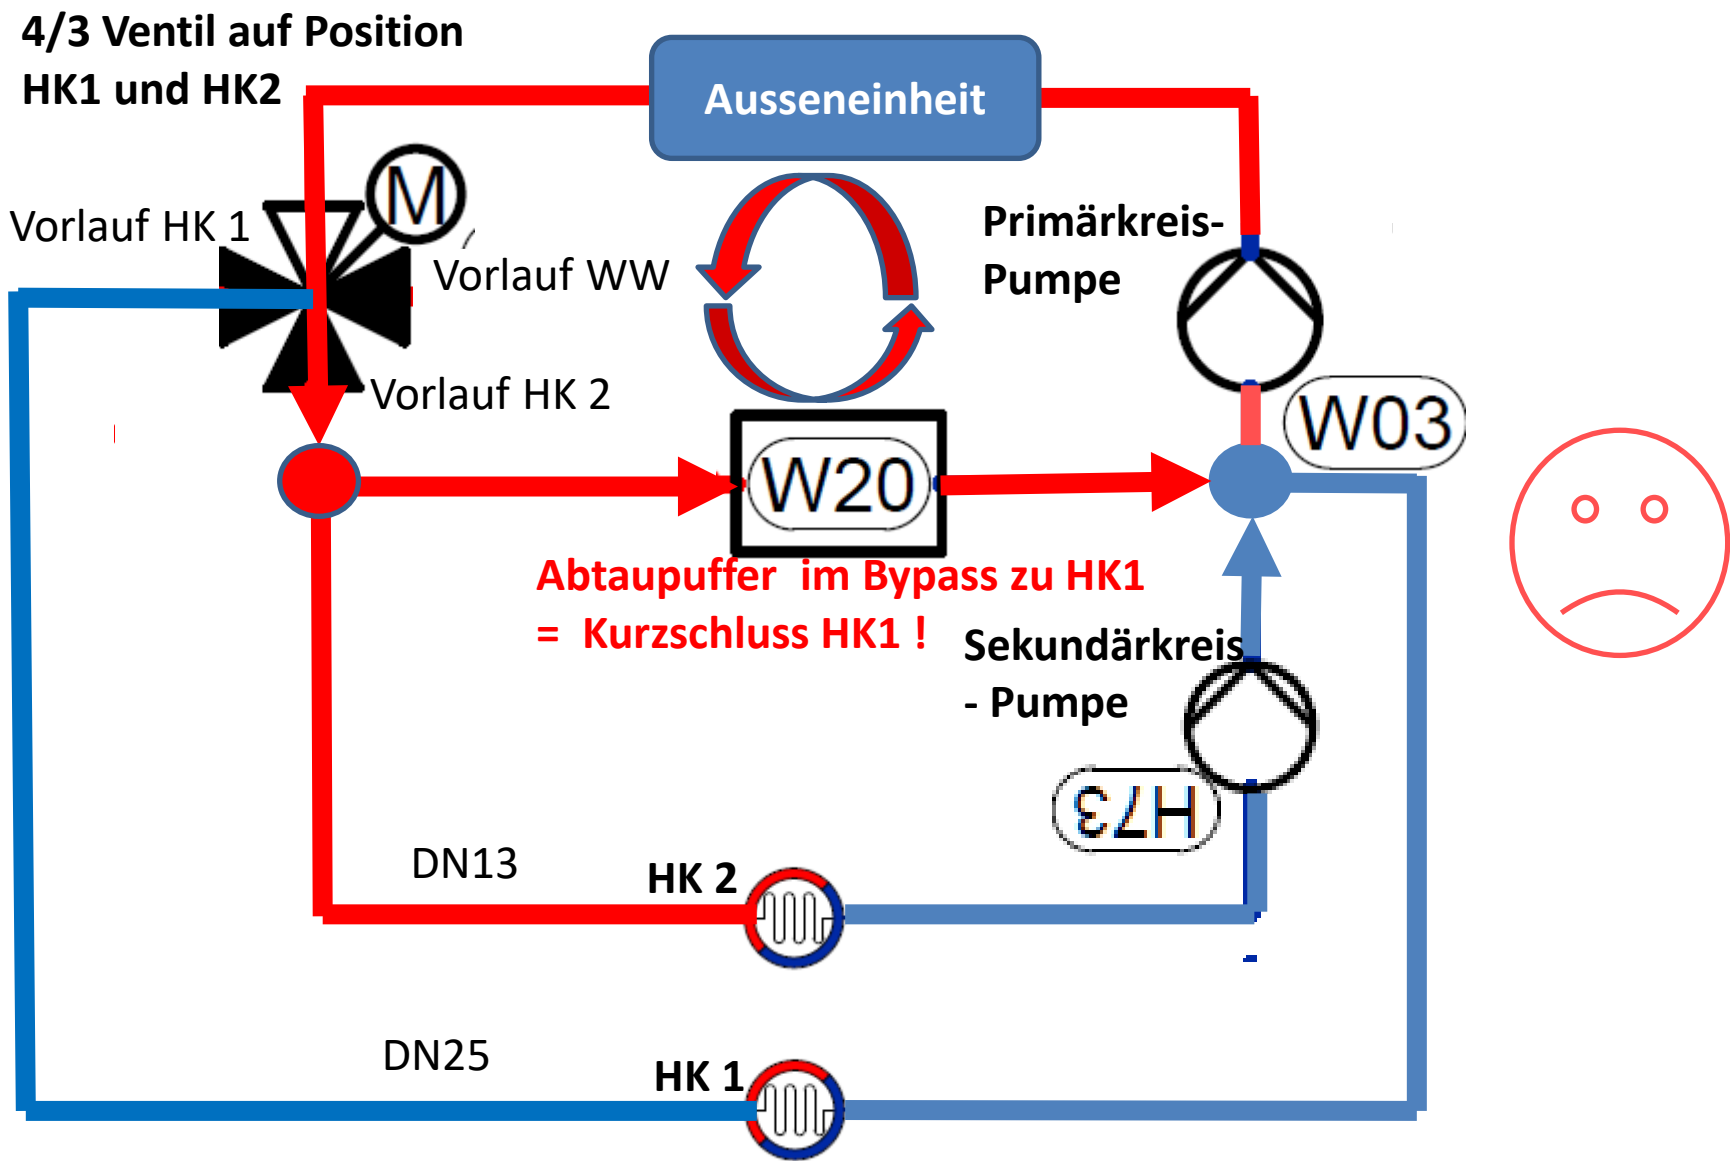
Ersatzschaltbild Hydraulik bei HK1 + HK2 Parallel-Betrieb

Identische Vorlauftemperaturen => **Ausfall HK1 und Dauertaktung WP**

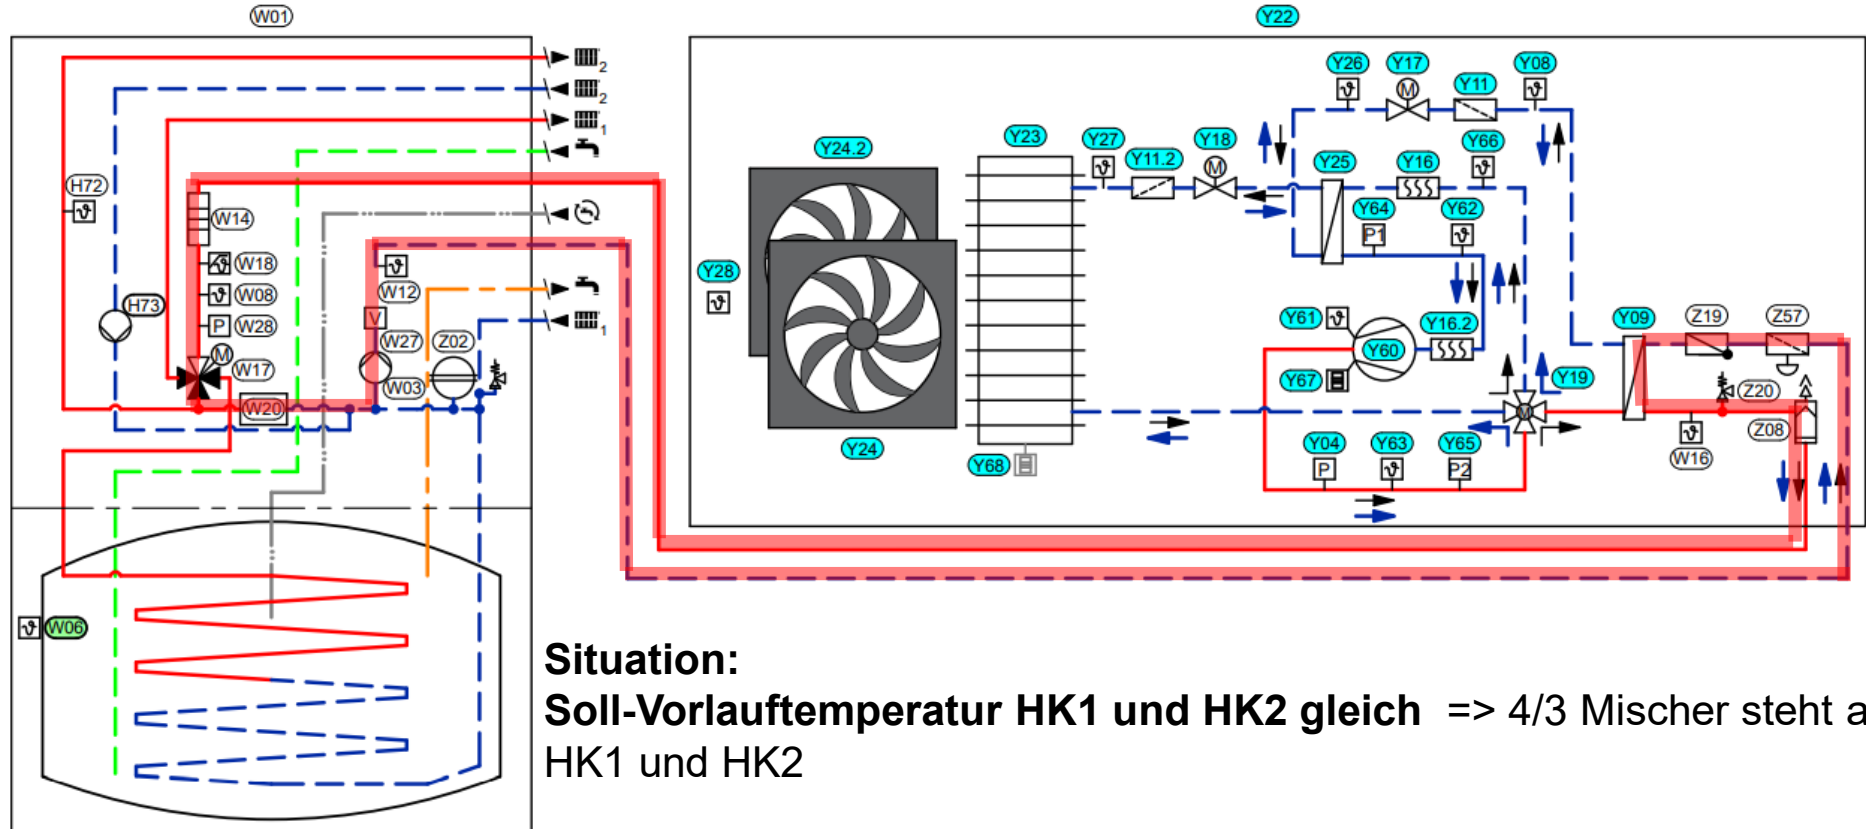
Hydraulikplan: Innen-/Außeneinheit Vitocal 252-A 2C

Situation:

Soll-Vorlauftemperatur HK1 und HK2 gleich => 4/3 Mischer steht auf HK1 und HK2

Problem:

Hydraulischer Kurzschluss (s. rote Markierung !)

Dauertakten des Verdichters (alle ca. 10...15 min) infolge sehr geringer Wasserumlaufmenge => extrem hoher Verschleiß der WP !

Keine Versorgung von Heizkreis 1 infolge des hydraulischen Kurzschluss

Hoher Verschleiß und hoher Stromverbrauch Pumpe W03 !

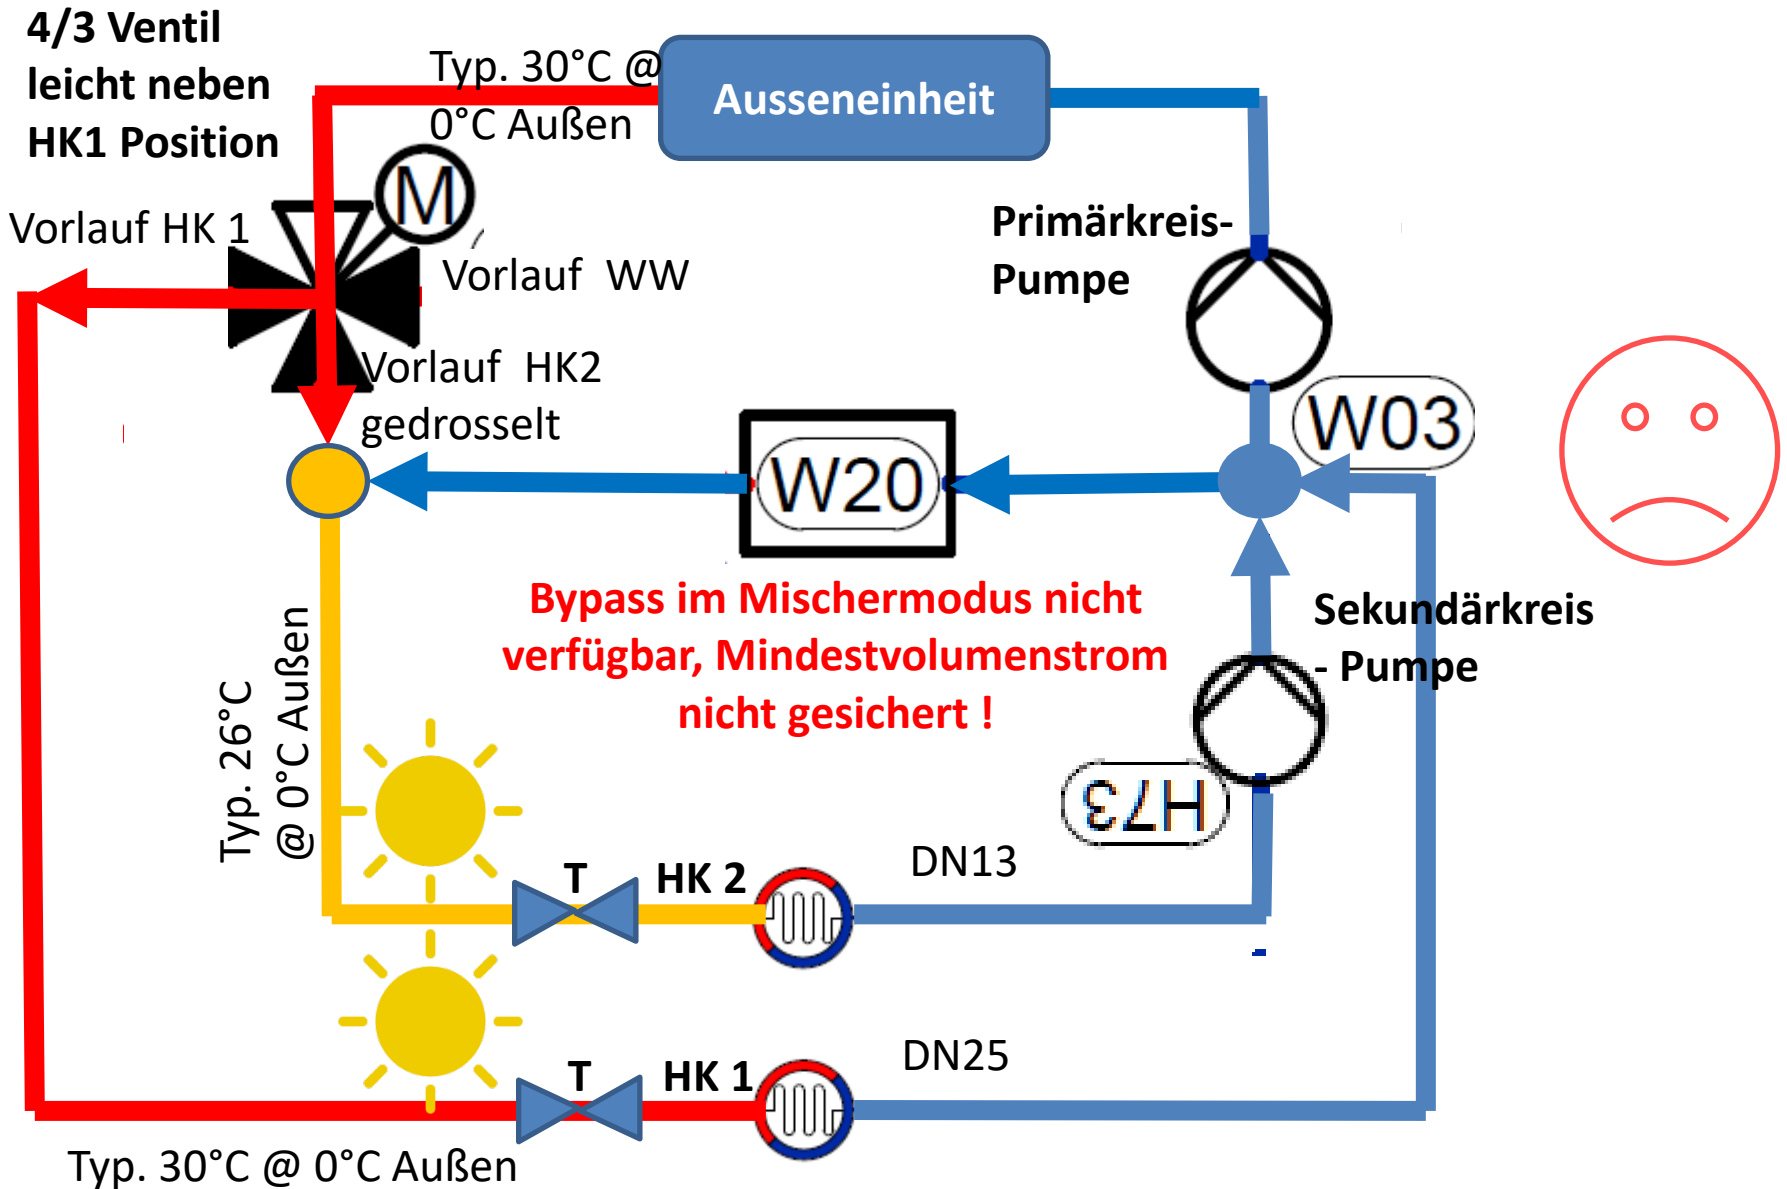
Ersatzschaltbild Hydraulik bei HK1 + HK2 Betrieb mit aktivem Mischer 4K Differenz der Vorlauftemperaturen, HK1 gedrosselt infolge Sonne => keine Bypassfunktion verfügbar !

Die Vorlauftemperatur von Heizkreis 2 kann nicht höher sein als im Heizkreis 1

→ Damit ist der Betrieb mit gleichen Vorlauftemperaturen für beide Heizkreise ein bestimmungsgemäßer Gebrauch, welcher jedoch nicht möglich erscheint, wie oben ausgeführt.

„**Hydro AutoControl regelt die Mindestumlaufmenge nach.** Ändert sich zum Beispiel durch Sonneneinstrahlung die Raumtemperatur, reagiert Hydro AutoControl auf die sich schliessenden Thermostatventile und der daraus resultierenden Druckerhöhung im System mit Öffnen des Bypass-Ventils. Der Volumenstrom reduziert sich, bis die Mindestumlaufmenge erreicht wird. An dem Punkt öffnet sich das Bypass-Ventil wieder, sodass die Mindestumlaufmenge immer eingehalten wird.“

→ Bei aktivem Heizkreis 2 ist die Verfügbarkeit des Bypasses ausgeschlossen, da der dazu erforderliche Abtaupuffer im Mischerbetrieb arbeitet.

Abhilfe durch SW Updates sind hierzu nicht erkennbar.

Ich bitte Viessmann dazu um Stellungnahme ! Gerne auch um Korrekturen, falls erforderlich !
